京大広報 No. 66

医学部附属病院暖房用配管バルブ 破損事故の原因調査について

一昨年11月13日医学部附属病院において起きた、暖房用配管バルブの破損事故の原因調査について、直ちに附属病院に「暖房用配管バルブ破損事故対策委員会」が設けられて鋭意調査が進められていたが（京大広報 No.45 参照）、昨年12月25日付でその報告がまとまった。

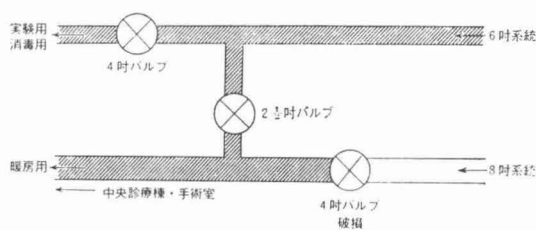
配 管 略 図

事故バルブを閉じたまま8時系統の元栓を開くと8時系統配管内に高い圧力の蒸気が流れ込む。配管壁が冷たいと蒸気はその熱を奪われ、管内には蒸気と復水とが共存する。事故バルブを開いたときに8時系統の蒸気が左側に流動する（配管略図参照）。この場合蒸気は復水を同伴しながら、同時に蒸発させながら流動するだろう。この同伴された復水がバルブの方に吹きとびバルブ本体の壁に衝突し、ウォーターハンマー現象をおこす。また、バルブ本体の下半部内のわずかの復水が高温の蒸気に急激に触れて一瞬のうちに再蒸発したとすると、水は蒸発によって体積膨張する。このような作用が複合して働きバルブに強い衝撃を与えることが考えられ、バルブ破損の事故原因となる可能性がある。

11月4日に事故バルブの通気が行なわれてその安全が確かめられた点検の際は、6吋系統管と8吋系統管のバイパス管の中間バルブが閉じられてから事故バルブが開かれ、その後西構内ヘッダー室の8吋系統管の元バルブが開放されているのに対して、事故当日は、バイパス管の中間バルブが開かれ、かつ元バルブが既に開かれた状態で事故

バルブの開放作業が行なわれたものと推定される。

一般的に高圧の蒸気の通るバルブ操作の危険性は、配管やバルブ内に復水があり、バルブの開放による急激な蒸気や復水の流れが生じた場合に存在する。従って、そのような状態で開放作業を行なわなければならないバルブについては、その耐圧性の向上と作業現場の環境の整備の必要があるものと思われる。(事務局)
